**АКТ ОБСЛЕДОВАНИЯ
объекта социальной инфраструктуры
К ПАСПОРТУ ДОСТУПНОСТИ ОСИ
№ 4**

- 1.1. Наименование (вид) объекта столовая
1.2. Адрес объекта пос. Ракитное ул. Коммунаров 11
1.3. Сведения о размещении объекта:
- отдельно стоящее здание 1 этажное, 446,98 кв.м
- часть здания - этажей (или на - этаже), - кв.м
- наличие прилегающего земельного участка (да, нет); 19646 кв.м
1.4. Год постройки здания 1992, последнего капитального ремонта 2015
1.5. Дата предстоящих плановых ремонтных работ: текущих 2017, капитальных -
1.6. Название организации (учреждения) (полное юридическое наименование согласно Уставу, краткое наименование) ОГАПОУ «РАТТ», Областное государственное автономное профессиональное образование учреждение «Ракитянский агротехнологический техникум»
1.7. Юридический адрес организации (учреждения) Белгородская область, пос. Ракитное ул. Коммунаров 11

ОГАПОУ «РАТТ», столовая

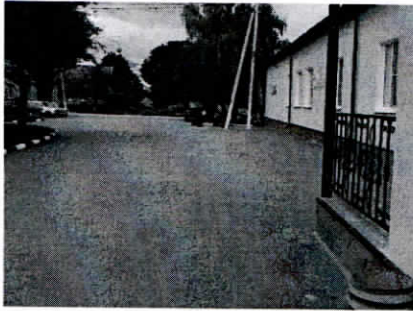
Фото №1 – Прилегающая территория

1.1	Вход (входы) на территорию	есть	1	1	- отсутствует информация об ОСИ;	Все	- установить информацию на входе;	Орг, ТР, ТСП	
1.2	Путь (пути) движения на территории	есть			- неровная поверхность; - отсутствует обозначение направлений движения ко входам для МГН; - отсутствует освещение; - отсутствуют оборудованные места отдыха для МГН; - отсутствуют бортики на путях движения инвалидов на креслах-колясках ко входу;	Все	- ремонт поверхности покрытия к главному входу с нанесением цветовой и тактильной маркировки; - обеспечить информационное сопровождение к специальному входу для инвалидов на креслах-колясках, установить бортики; - организовать освещение; - оборудовать места отдыха для МГН	Орг, ТР, ТСП

1.3	Лестница (наружная)	нет							
1.4	Пандус (наружный)	нет							
1.5	Автостоянка и парковка	нет					Не выделены места для транспорта инвалидов	Все	Организовать стоянку с информационным обозначением

Наименование структурно-функциональной зоны	Состояние доступности* (к пункту 3.4 Акта обследования ОСИ)	Приложение		Рекомендации по адаптации (вид работы)** к пункту 4.1 Акта обследования ОСИ
		№ на плане	№ фото	
Территория, прилегающая к зданию	ВНД-В	1	1	Организационные мероприятия, текущий ремонт, индивидуальное решение с ТСР

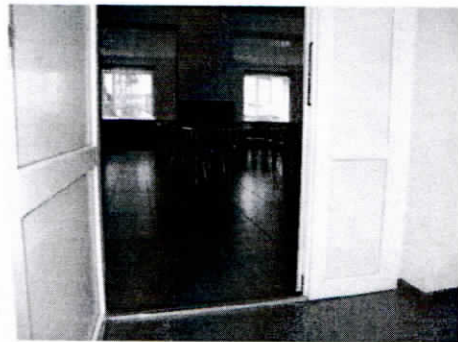
Фото №4 – Зона оказания услуг (зальная форма)

4.1	Кабинетная форма обслуживания	нет						Орг, ТР, ТСП
4.2	Зальная форма обслуживания	есть	4.2	5	<ul style="list-style-type: none"> - в зале не выделены специальные места для инвалидов на креслах-колясках, инвалидов с нарушениями зрения и слуха; - при проведении мероприятий не организовано донесение информации в доступной форме людям с нарушениями восприятия; - не организован доступ инвалидов на креслах-колясках для оказания услуг 	к, о, с, г	<ul style="list-style-type: none"> - выделить в зале не менее 5% специально оборудованных мест с возможностью усиления звука и дублированием звуковой и визуальной информацией (организация сурдоперевода); - организовать ситуационную помощь в виде сопровождения персонала; - выделить в столовой места для инвалидов на креслах-колясках для приёма пищи 	Орг, ТР, ТСП

Наименование структурно-функциональной зоны	Состояние доступности (к пункту 3.4 Акта обследования ОСИ)	Приложение		Рекомендации по адаптации (вид работы) к пункту 4.1 Акта обследования ОСИ
		№ на плане	№ фото	
Кабинетная форма	-	-	-	-
Зальная форма	ДП-И (о, у), ДЧ-И (к), ВНД-И (с, г)	4.1	4	Организационные мероприятия, текущий ремонт, индивидуальное решение с ТСР
